# 공동주택 사전점검 보고서

HOME INSPECTION REPORT

하자 총 57건

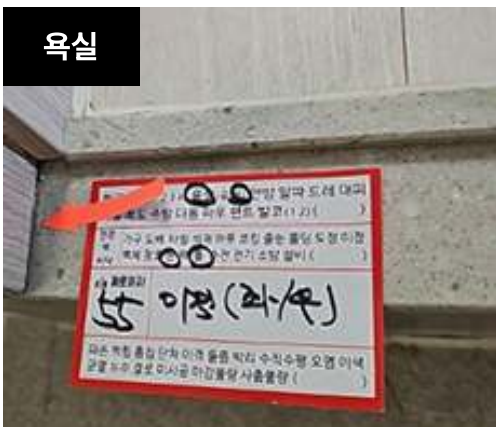
#### 마구리면 마감불량

목창호의 마구리면(문짝의 상하부)은 래핑지 등으로 마감해야 합니다. 단 물을 사용하지 않는 공간 (방)은 부식의 여지가 없으므로 하자가 아닙니다.

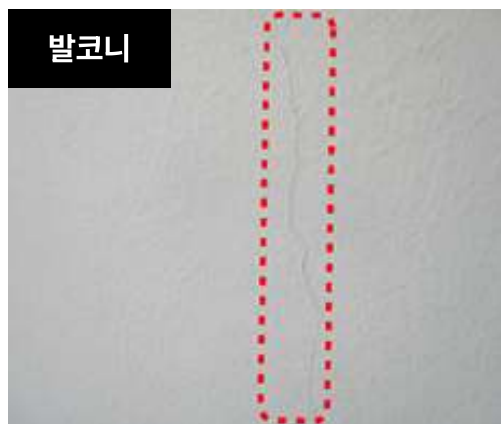
### 크랙

세대 콘크리트 벽체에 균열이 발생한 하자입니다. 통상적으로 0.3mm이하의 미세균열도 하자로 보고 있습니다.

공동주택 하자판정 기준 제9조(균열의 조사)  
서울중앙지방법원 건설감정실무지침서

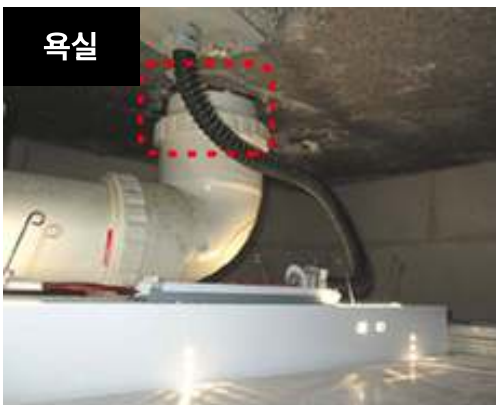
### 배관 주변 사춤불량

배관 주위 충진이 이루어지지 않은 하자입니다. 이로인해 소음, 진동전달 등의 2차 하자가 우려됩니다.

건축물의 피난, 방화구조등의 기준에 관한 규칙 제14조 2항의 2

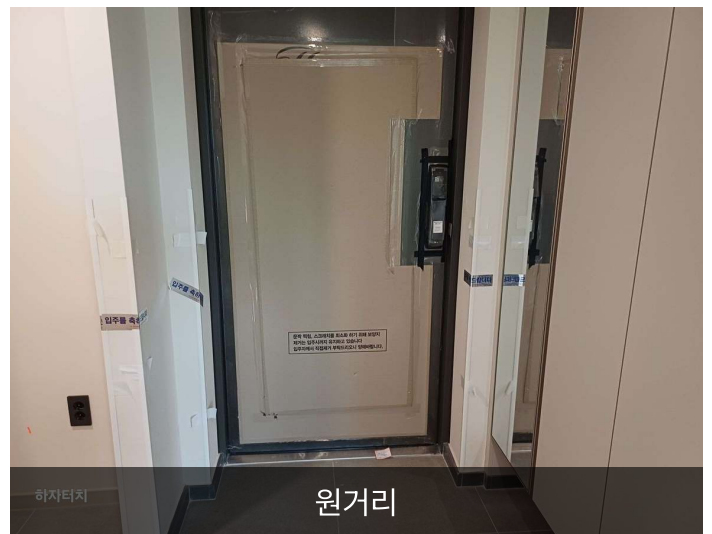
#1 현관

벽 - 방화문틀 - 흡집

하부실 흡집

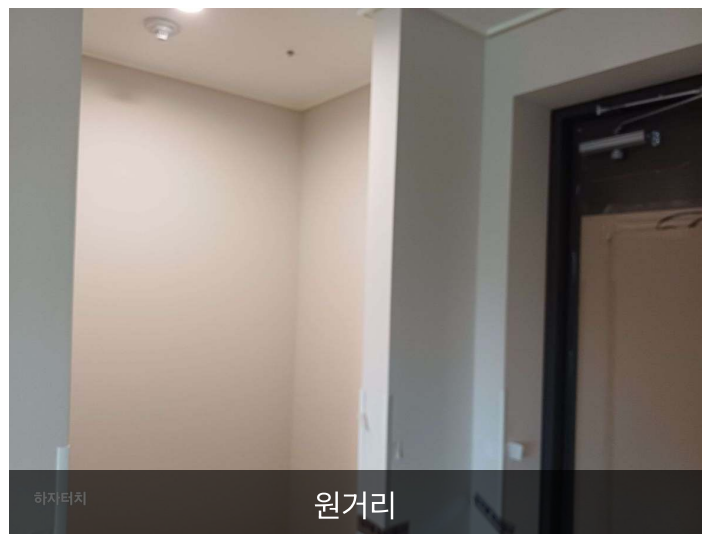
### #3 현관

벽 - 도배 - 면불량

창고 정면벽 돌기 다수

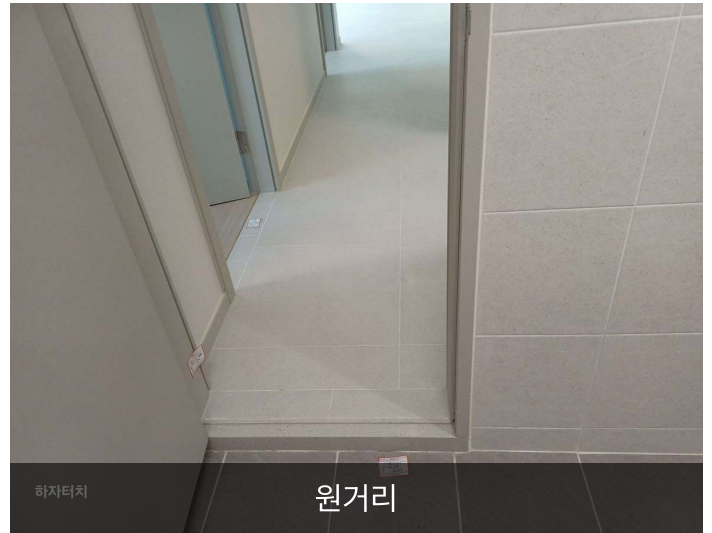
### #4 공용욕실

바닥 - 타일 - 줄눈부족

마블 접면 줄눈부족

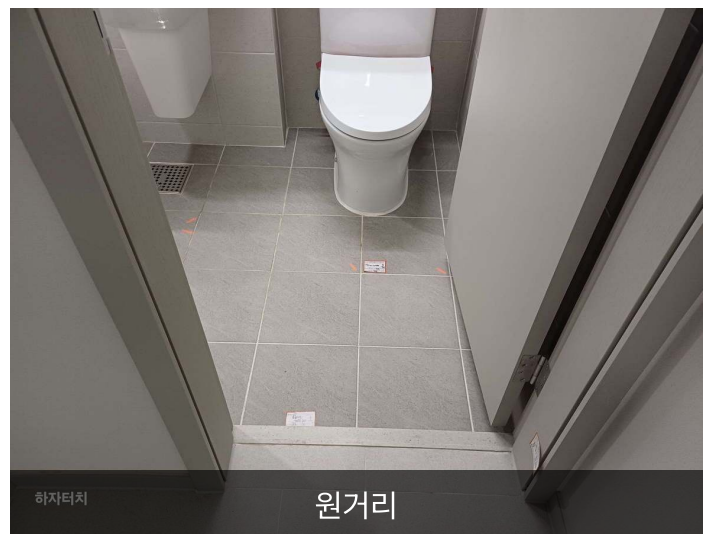
### #5 공용욕실

바닥 - 타일 - 구배불량

구배불량

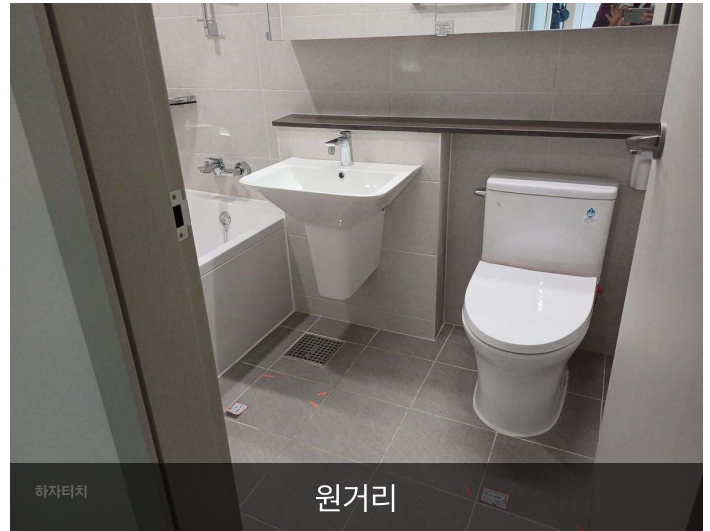
### #6 공용욕실

바닥 - 타일 - 줄눈부족

욕조 앞주변 줄눈부족

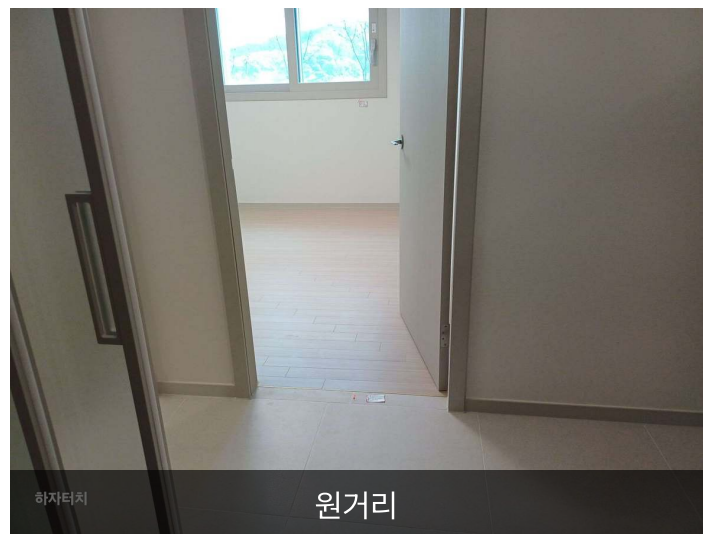
### #7 복도

바닥 - 타일 - 줄눈부족

침2 입구 향동줄눈 접면 틈새

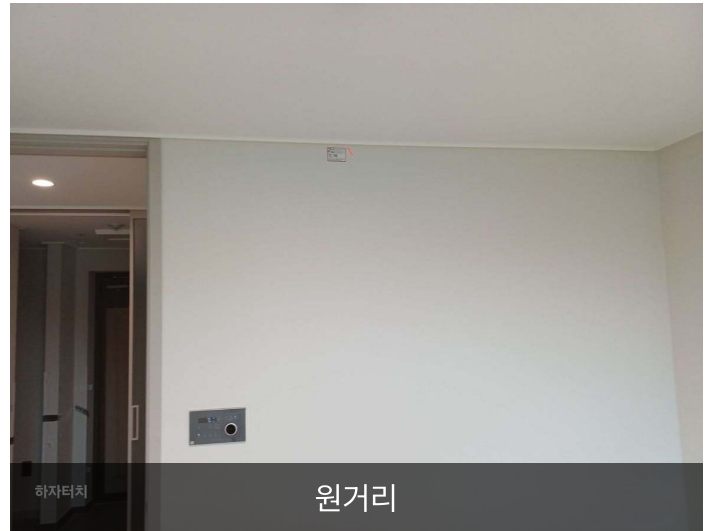
#8 방2

벽 - 도배 - 들뜸

스위치 우 상부 들뜸

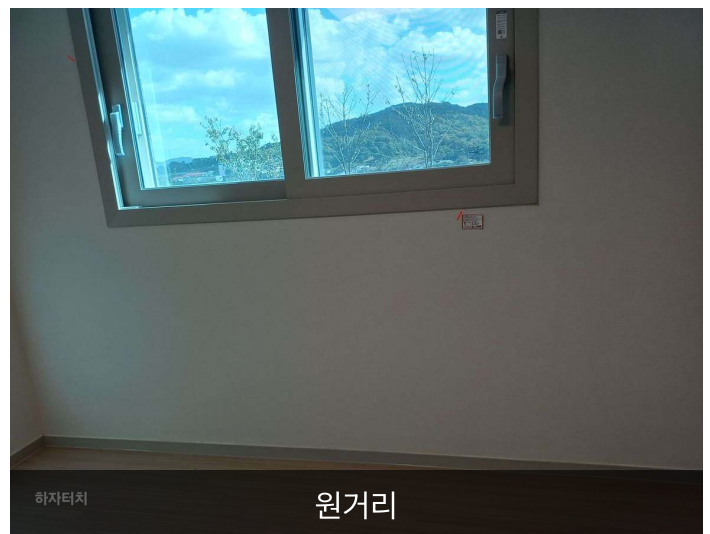
#9 방2

벽 - 도배 - 태움불량

창 하부 전체 태움불량

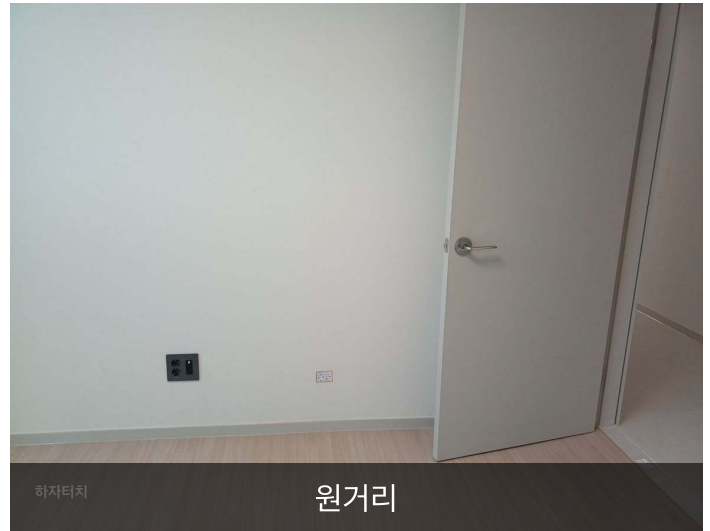
#10 방2

벽 - 도배 - 흙집

목문 좌 하부 찢김

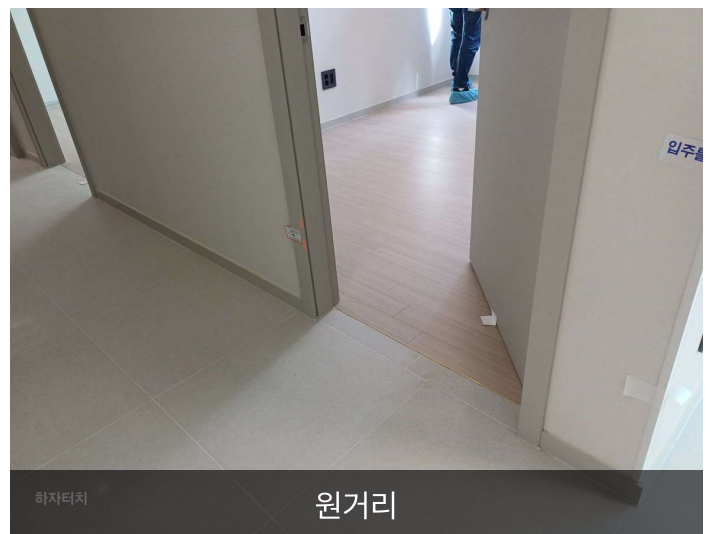
#11 방3

벽 - 목창호틀 - 흙집

입구 좌. 틀 하부 찢힘

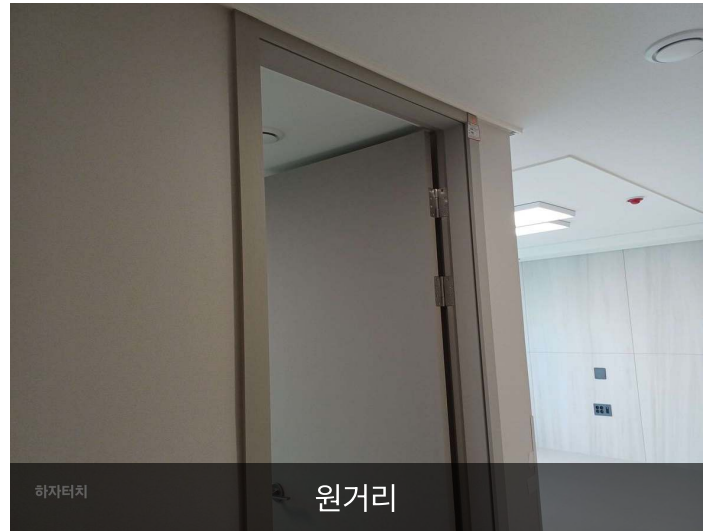
#12 방3

벽 - 목창호틀 - 수직수평볼량

입구 우틀 상부 틈새

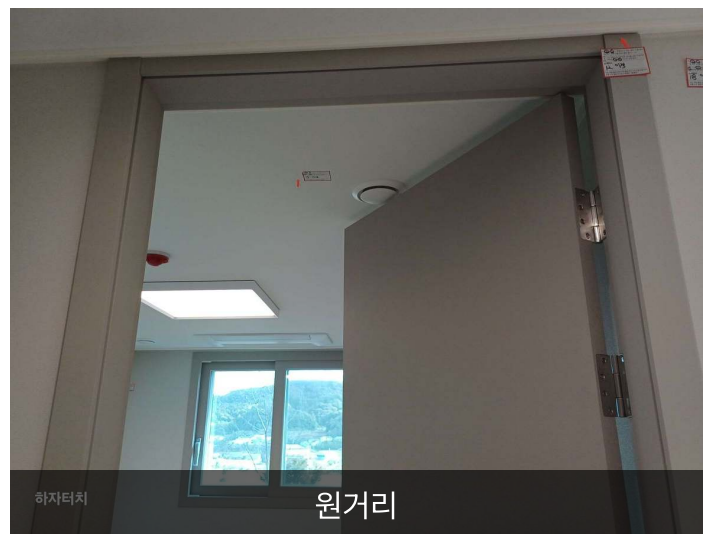
#13 방3

천장 - 도배 - 흠집

목문 상단 까짐

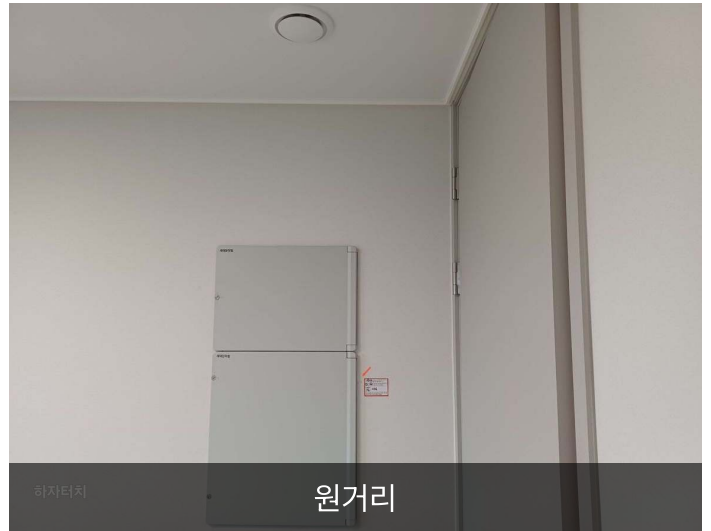
#14 방3

벽 - 도배 - 흠집

통신함 우 까짐

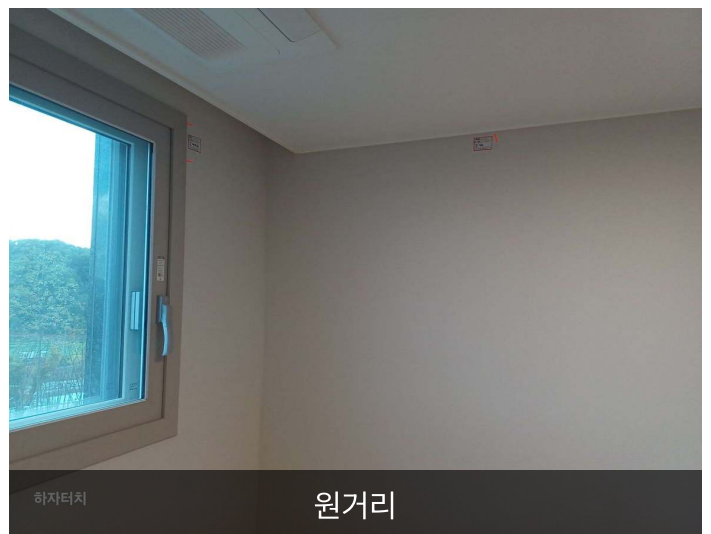
#15 방3

벽 - 도배 - 들뜸

창 우 상단 들뜸

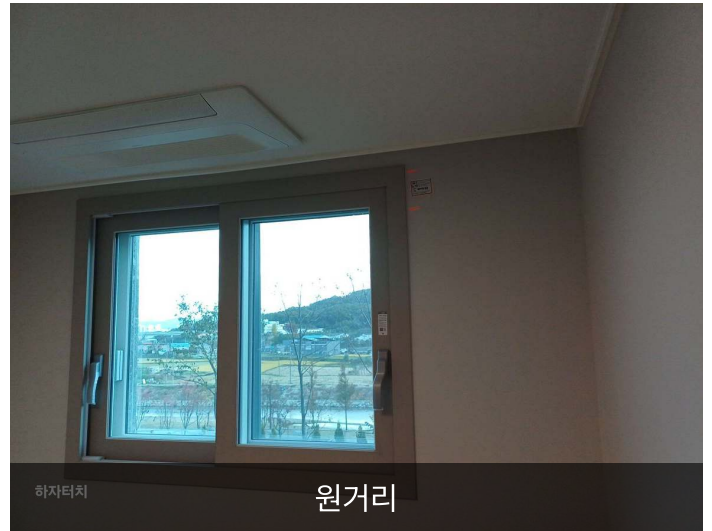
#16 방3

벽 - 도배 - 태움불량

창 우틀 접면 태움불량

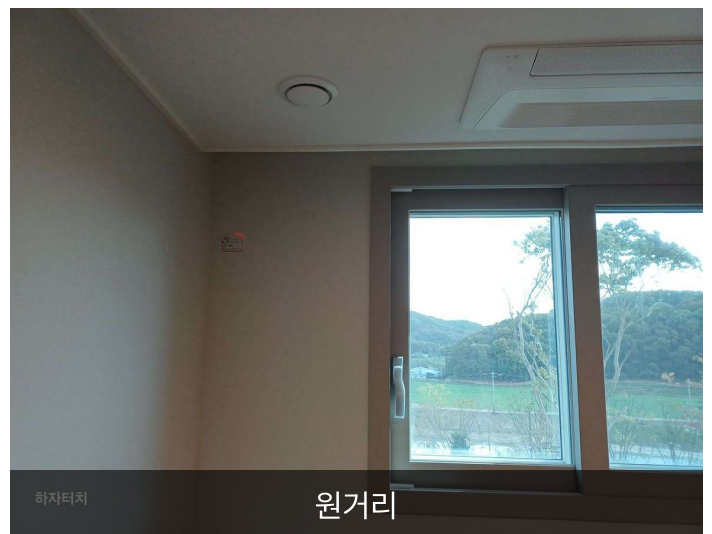
#17 방3

벽 - 도배 - 흠집

창 좌 상단 찌힘

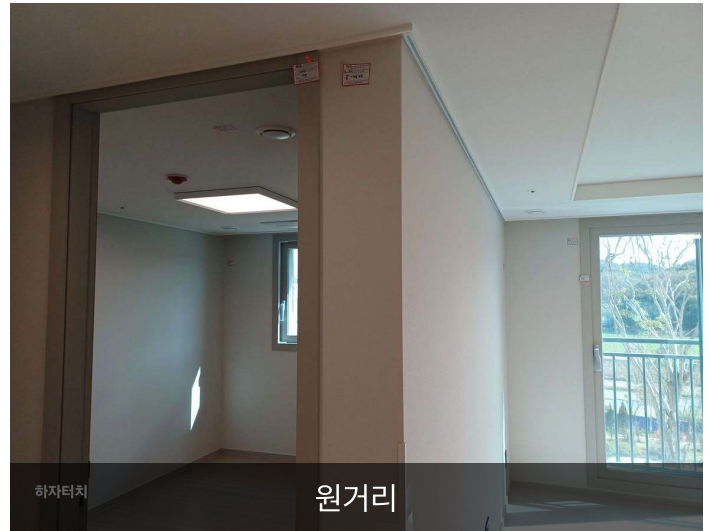
### #18 거실

벽 - 도배 - 면불량

침3 입구 우 상단 돌기

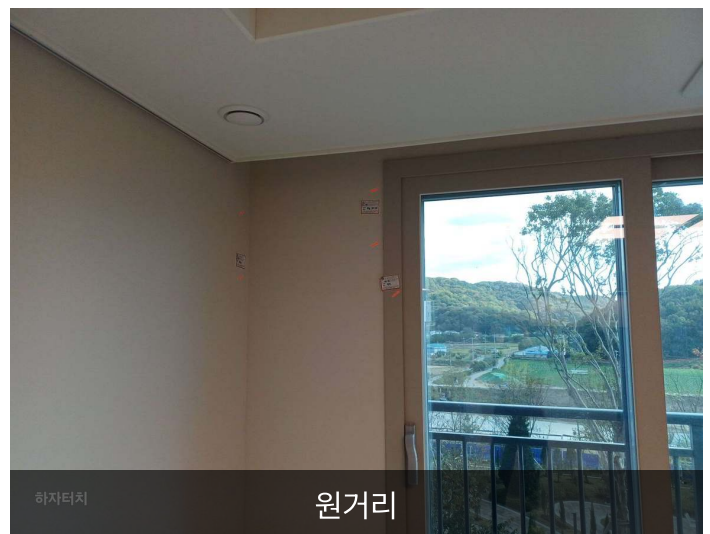
### #19 거실

벽 - 도배 - 면불량

창 좌 상단 면불량

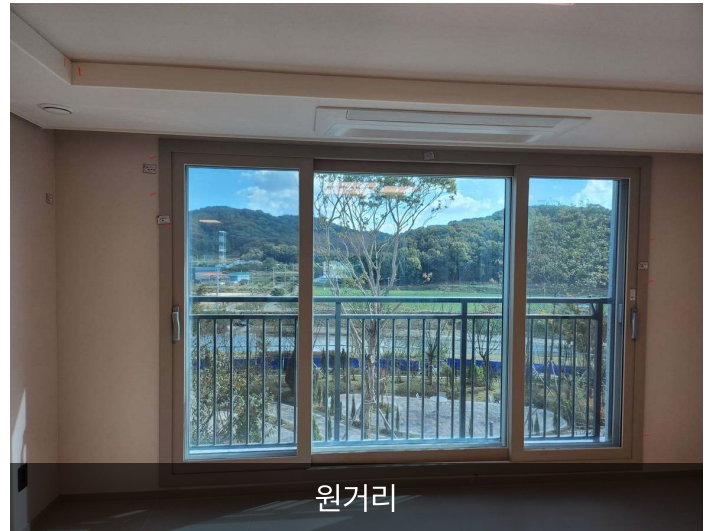
#20 거실

벽 - 도배 - 태움불량

창틀 전체 태움불량

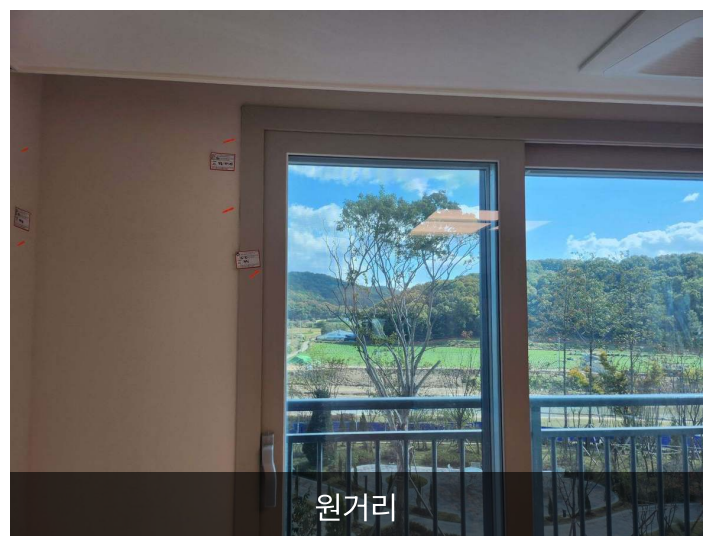
#21 거실

벽 - PL창틀 - 흠집

좌 창 상부 흠집

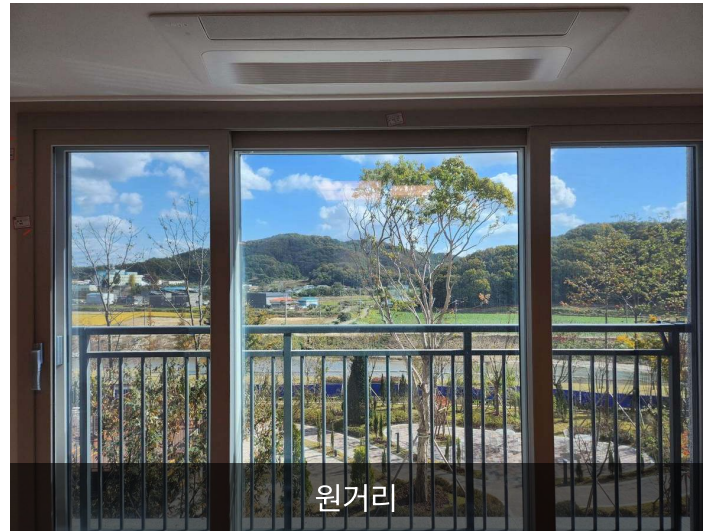
### #22 거실

벽 - 내장판넬 - 오염/이색/변색

상부틀 파란방수액

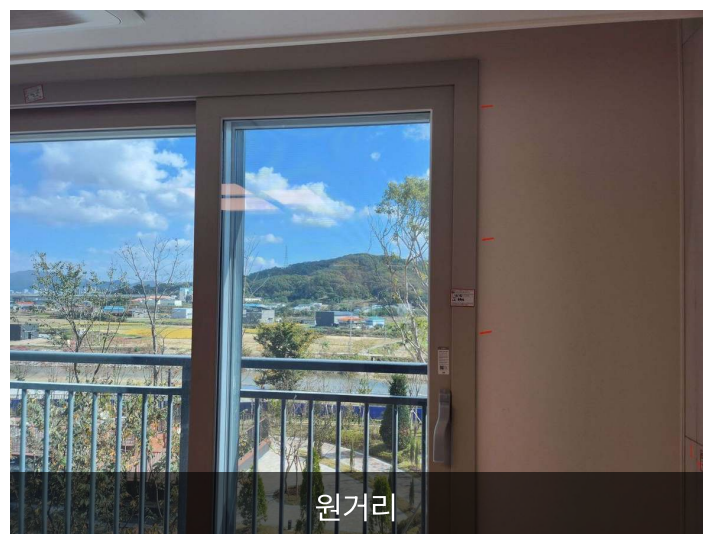
### #23 거실

벽 - PL 창틀 - 고정불량

좌.우 창틀 흔들림

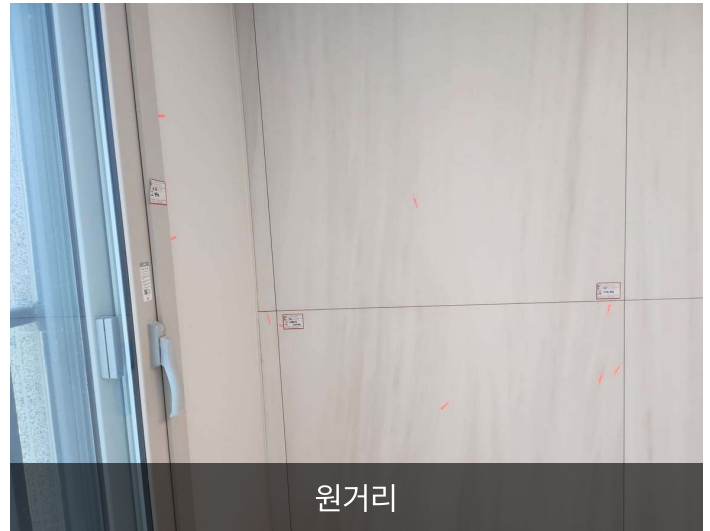
### #24 거실

벽 - 아트월 - 오염/이색/변색

아트월 전체 오염

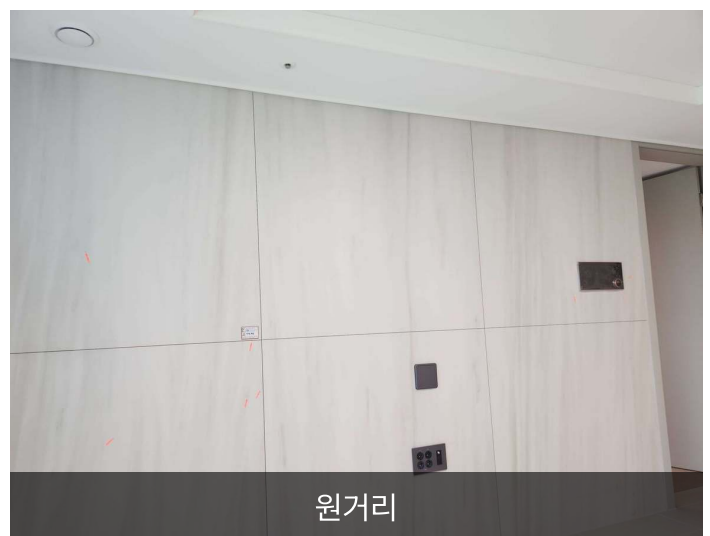
### #25 거실

벽 - 아트월 - 흠집

타일 이나감

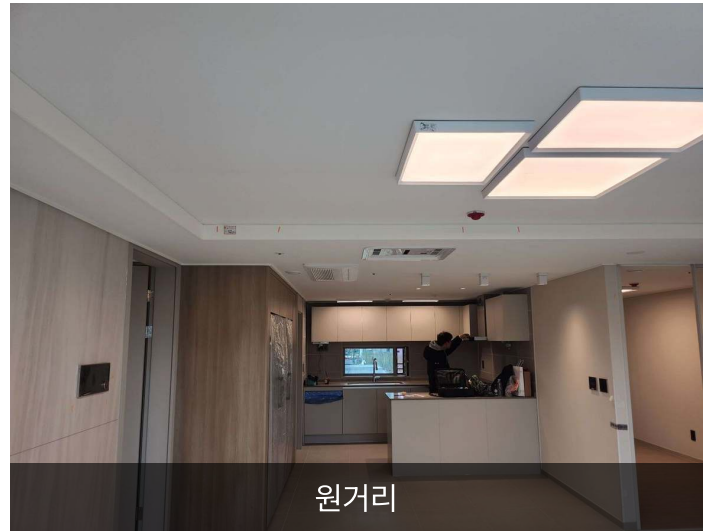
### #26 거실

천장 - 도배 - 태움불량

우물천정 사면 태움불량

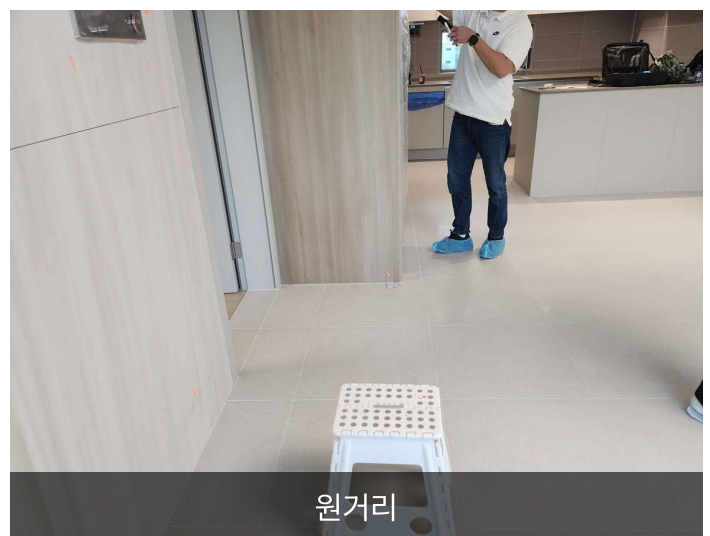
### #27 거실

바닥 - 타일 - 기타

안방 입구 타일 코킹 터짐

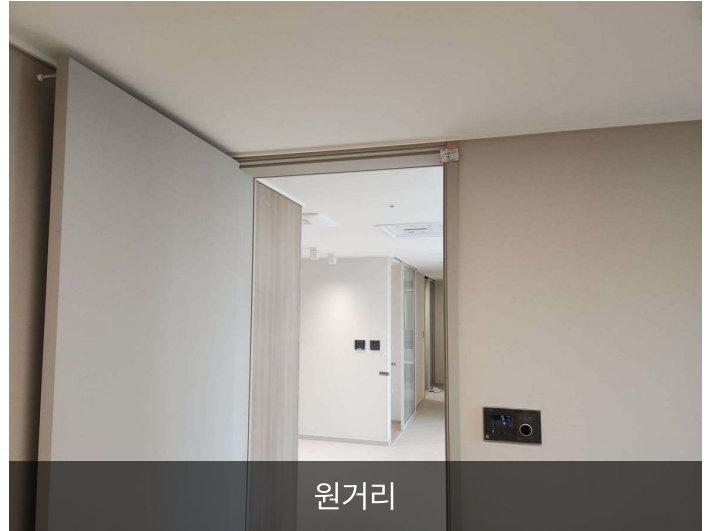
### #28 안방

벽 - 목창호틀 - 수직수평불량

내 상부틀 틈새

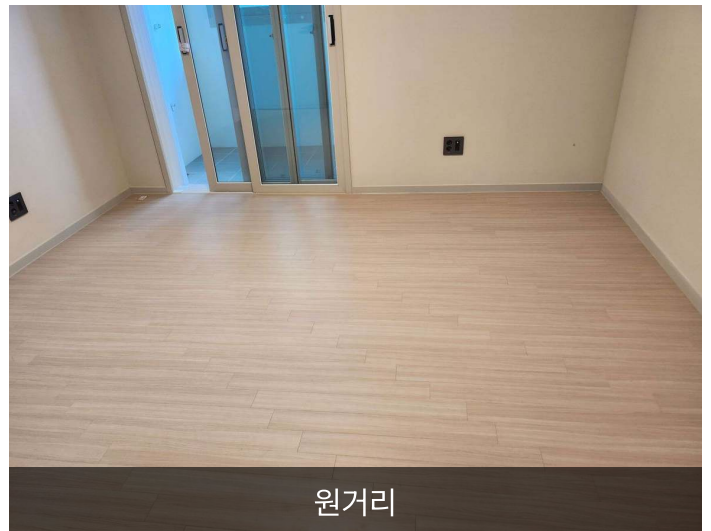
### #29 안방

바닥 - 마루 - 들뜸, 솟음

바닥 전체 레벨 불량

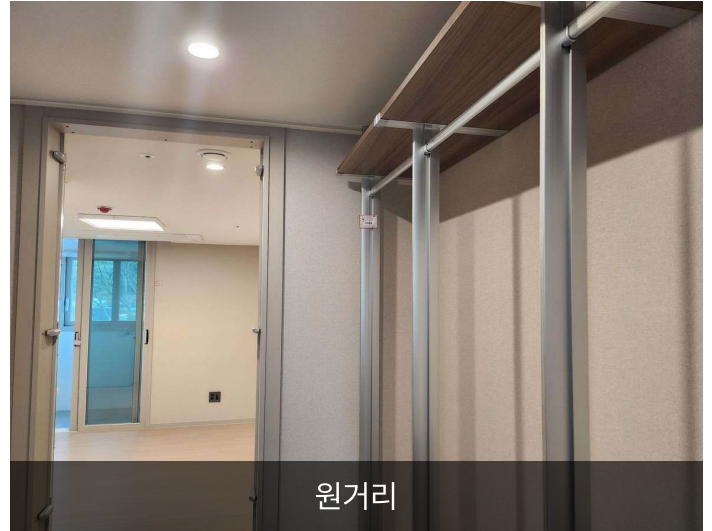
### #32 드레스룸1

벽 - 시스템 선반 - 고정불량

선반 고정불량

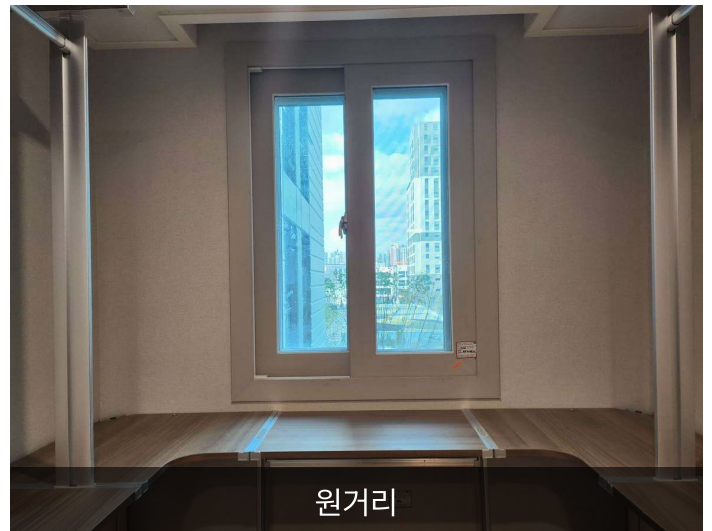
### #33 드레스룸1

벽 - PL창호 - 개폐불량

창 흔들림

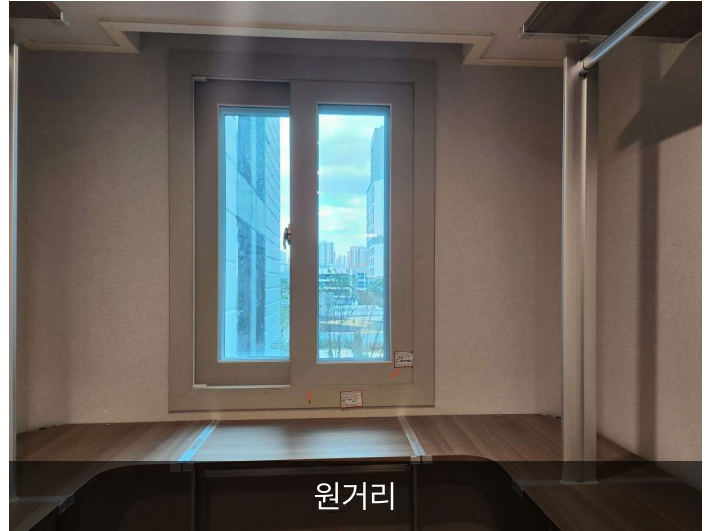
### #34 드레스룸1

벽 - PL창틀 - 흠집

하부틀 까짐 다수

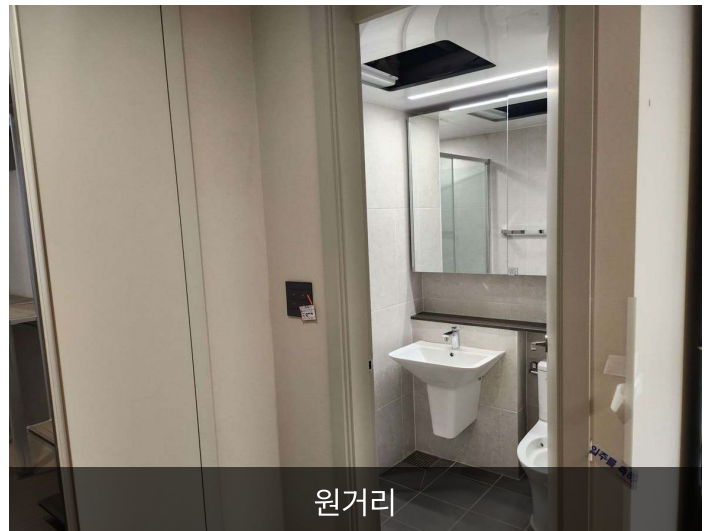
### #35 부부욕실

벽 - 스위치 - 고정불량

스위치 위치 불량

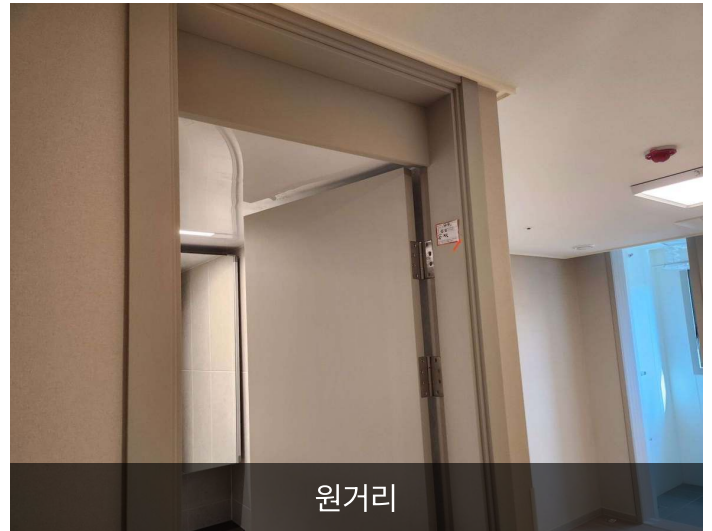
### #36 부부욕실

벽 - 목창호틀 - 흡집

입구 우틀 짝힘

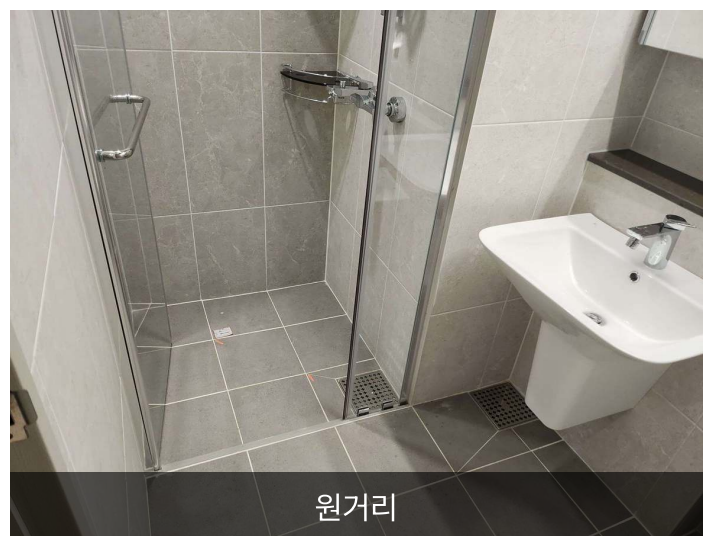
### #37 부부욕실

바닥 - 타일 - 구배불량

샤워부스 내 바닥 구배불량

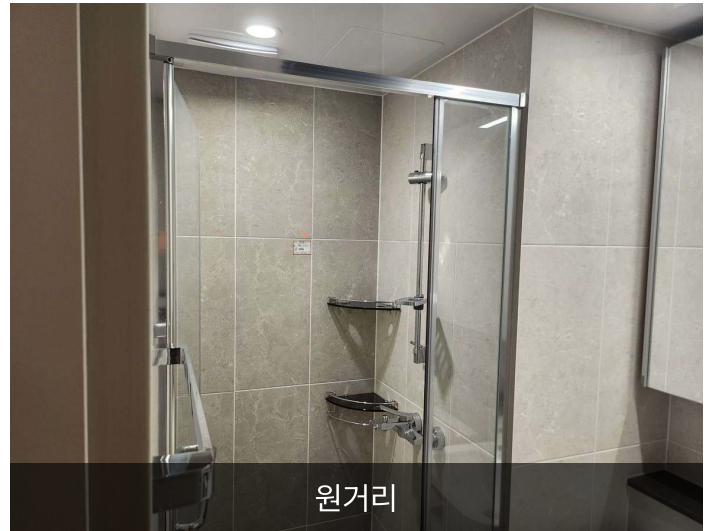
### #38 부부욕실

벽 - 타일 - 들뜸

점면 타일 단차

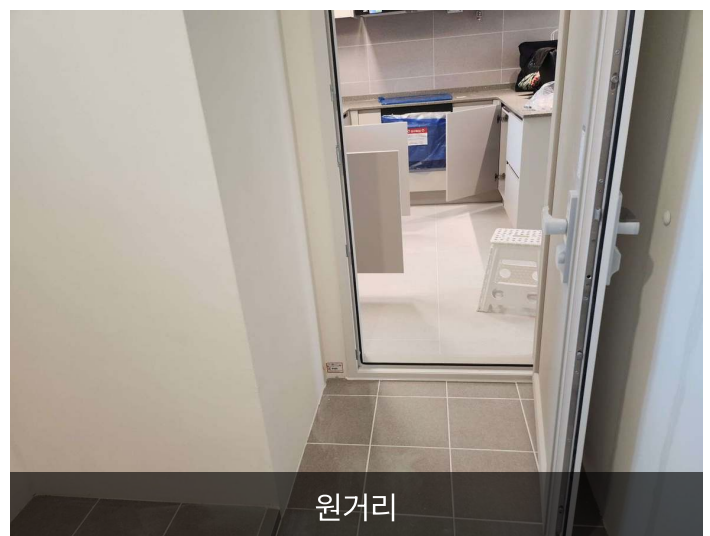
### #39 다용도실

벽 - 도장 - 도장불량

터닝도어 좌 하부 면불량

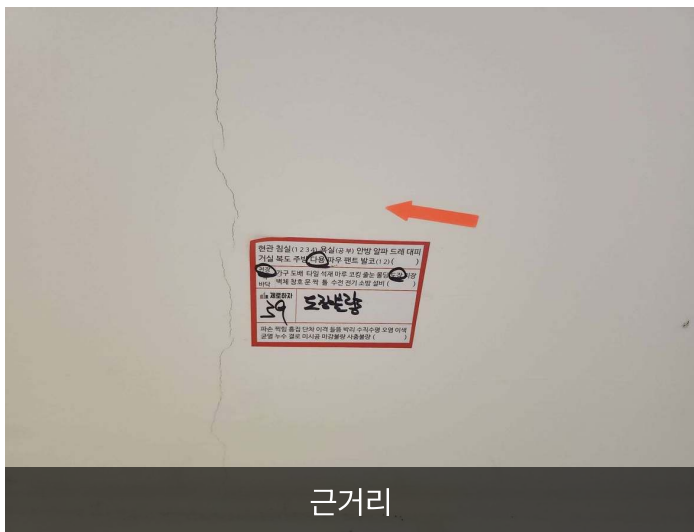
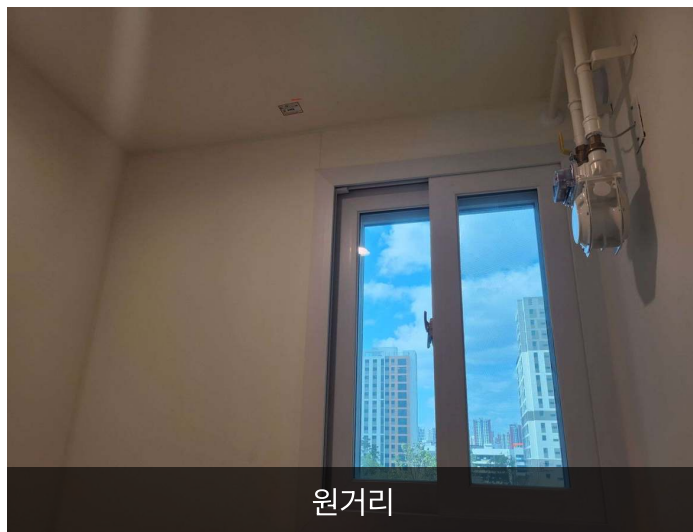
### #40 다용도실

천장 - 도장 - 도장불량

창 상부 균열

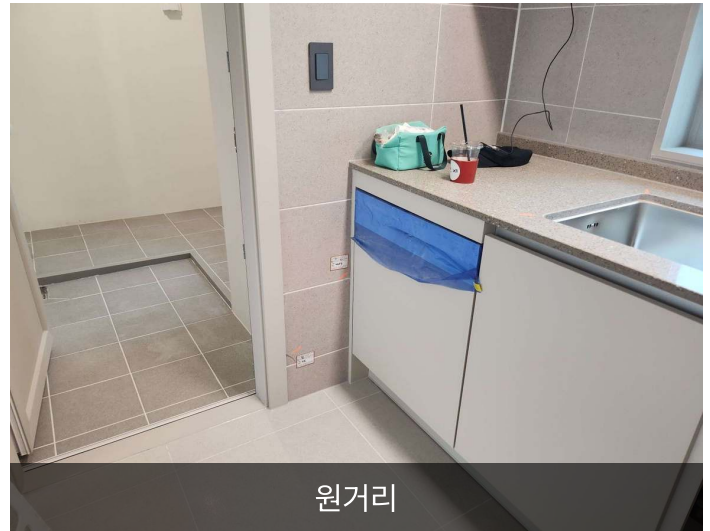
## #42 주방

## 벽 - 코킹 - 들뜸

식세기 좌틀 접면 코킹 불량

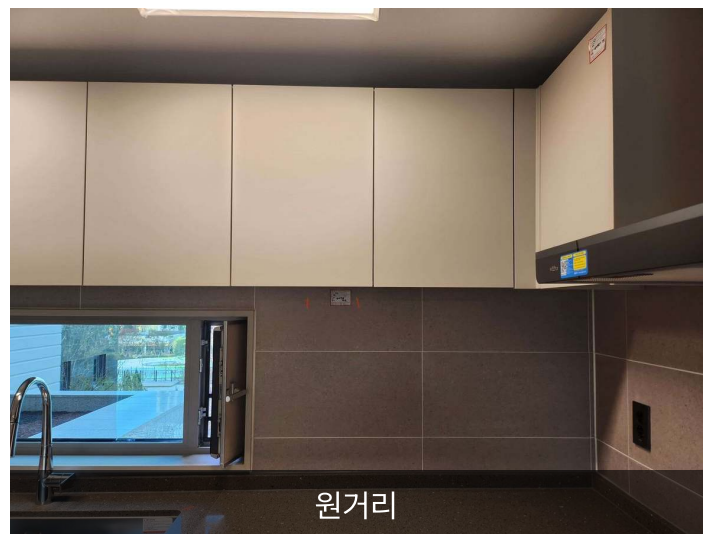
## #43 주방

벽 - 주방 상부장 - 파손

창우하부판 파손

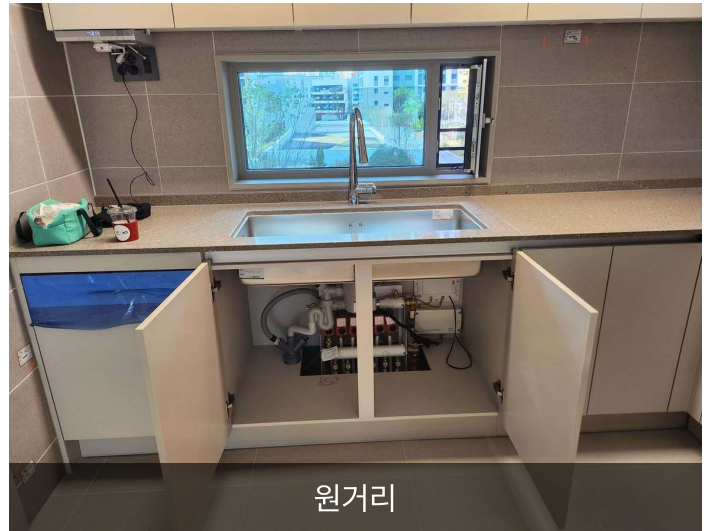
### #44 주방

벽 - 주방 하부장 - 미시공

구동기 가림판 미시공

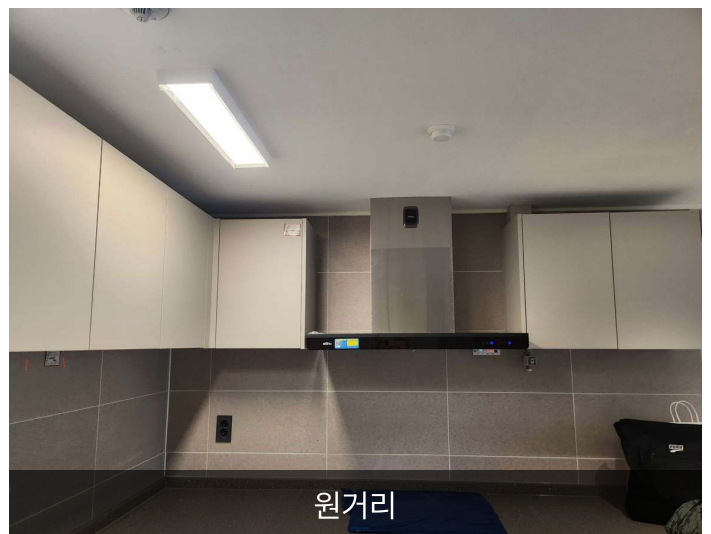
### #45 주방

벽 - 주방 상부장 - 수직수평불량

후드 좌 문짝 간섭

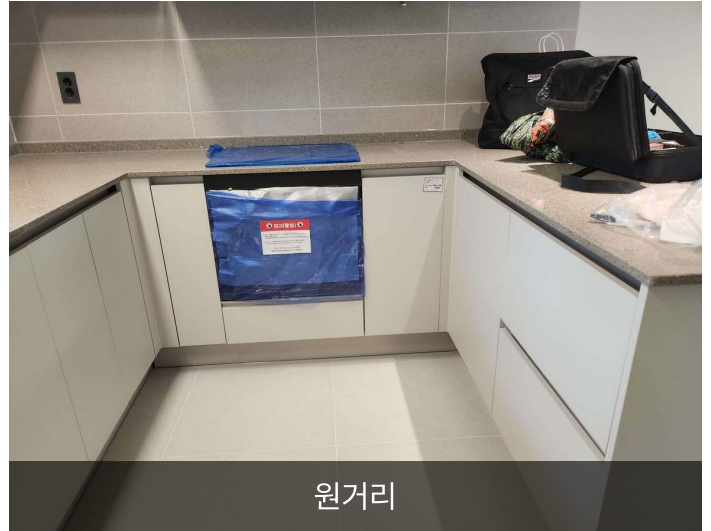
### #46 주방

벽 - 주방 하부장 - 개폐불량

국탐 우 문짝 간섭

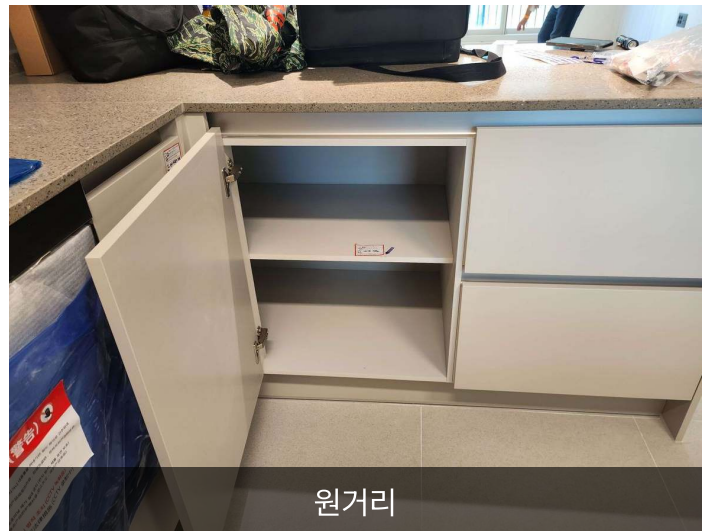
### #47 주방

벽 - 주방 하부장 - 흠집

후드 2번장 상판 까짐

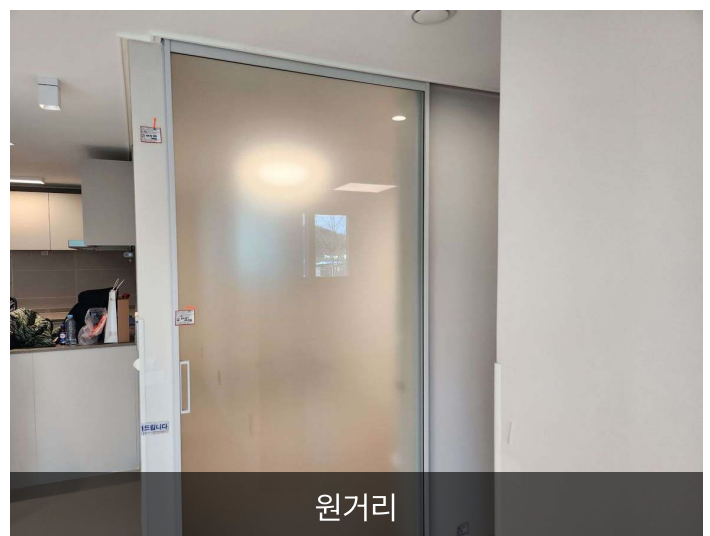
### #49 기타

슬라이딩 도어 개폐불량

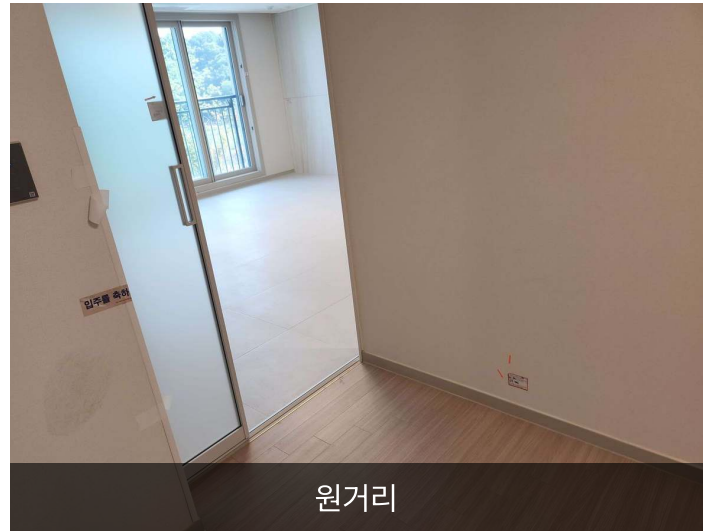
### #50 기타

문 입구 좌 벽 하부 찌힘

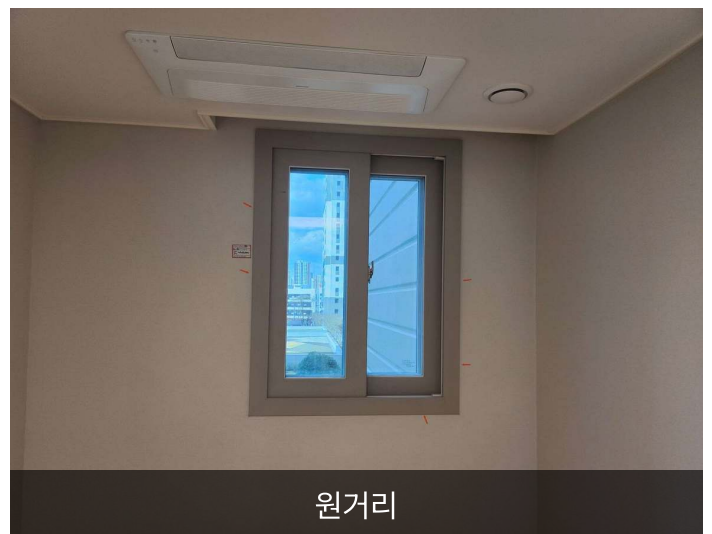
### #51 기타

창틀 사면 들뜸

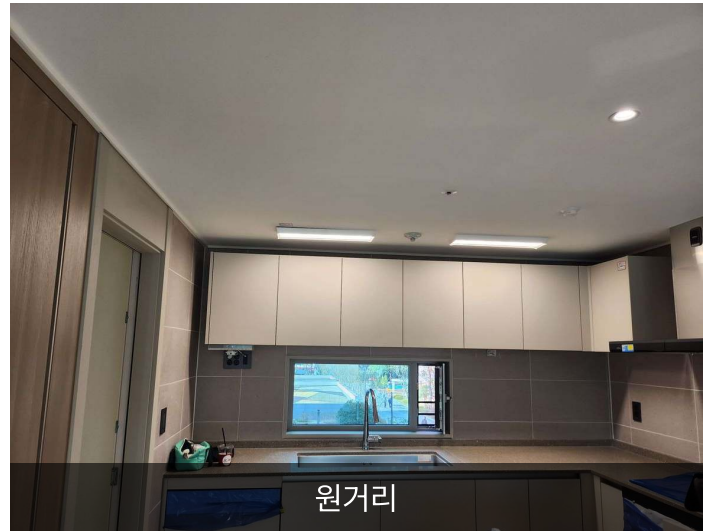
### #56 주방

천장 - 주방 메인조명 - 고정불량

싱크 조명등 들뜸

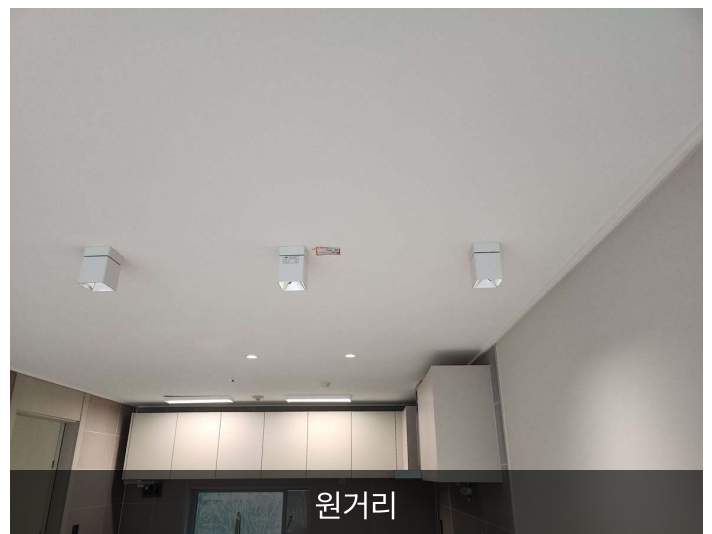
### #57 주방

천장 - 도배 - 들뜸

식탁등 사이 틈새

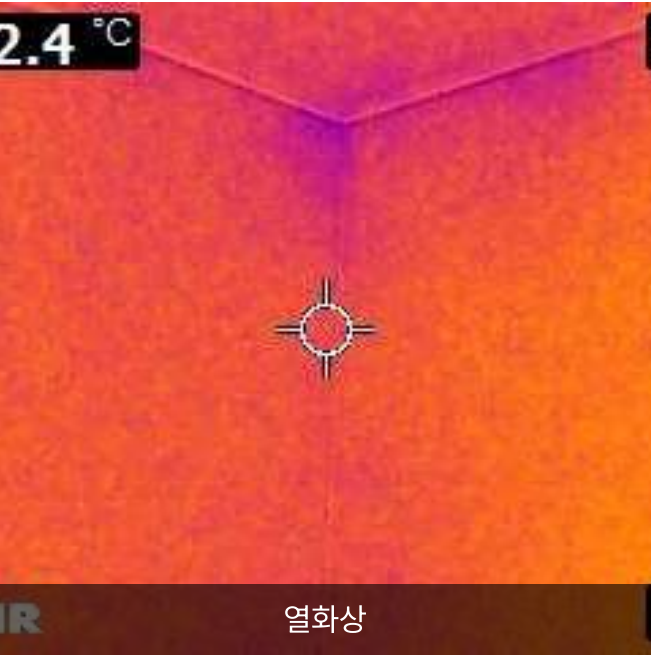
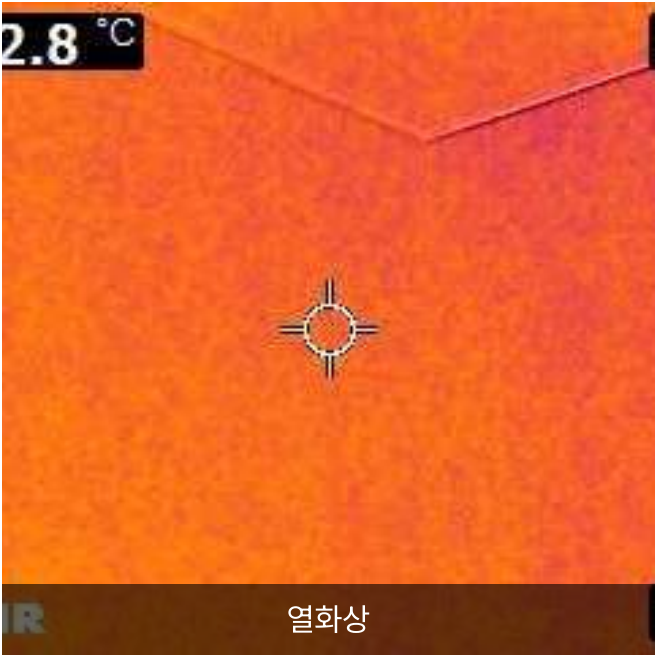
방1

이상없음

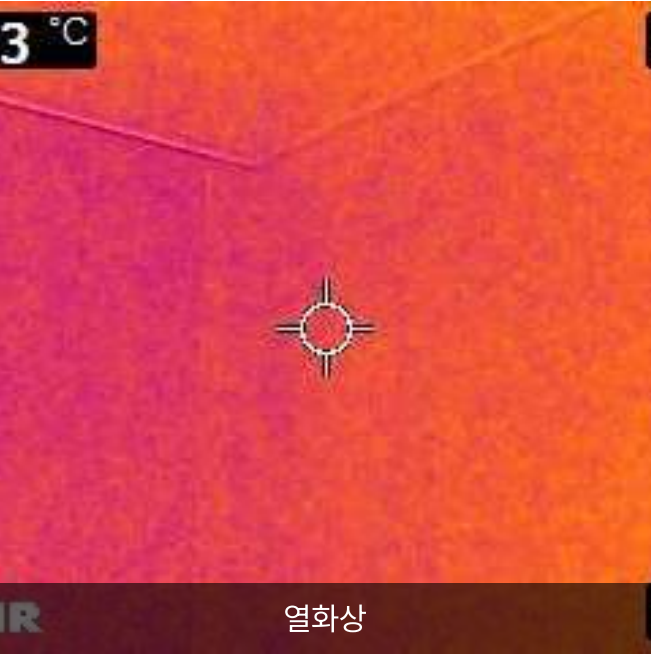
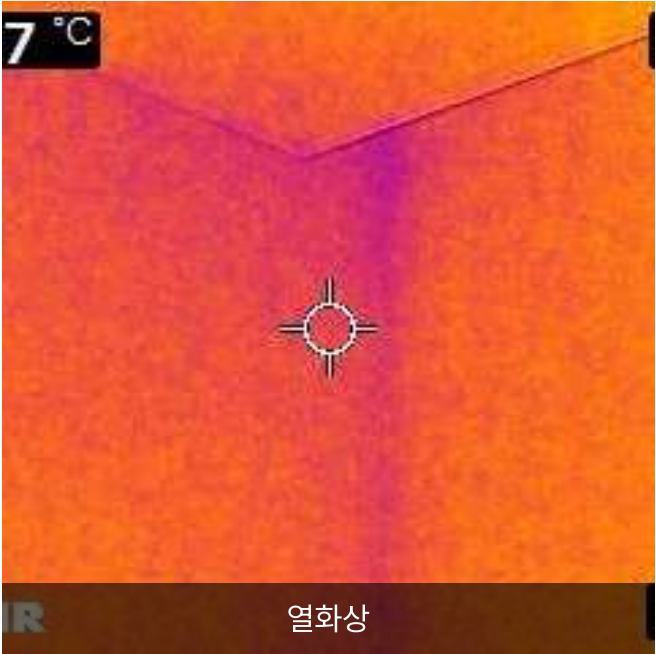
방2

이상없음

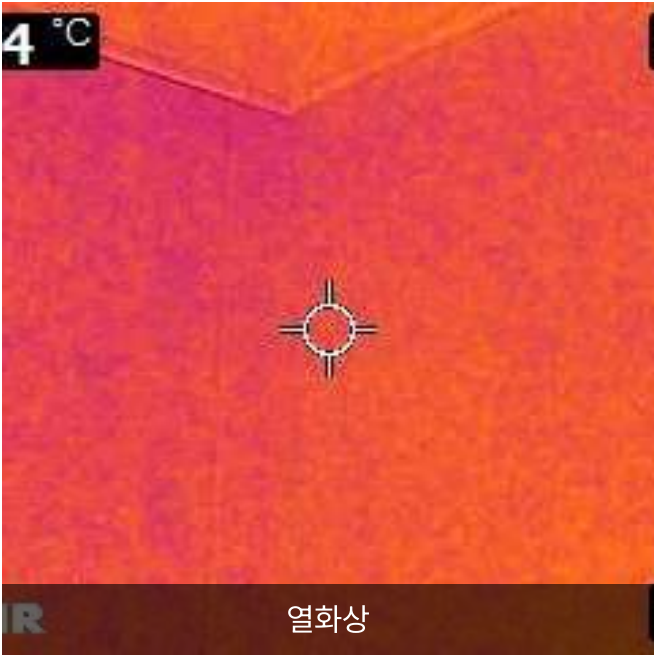
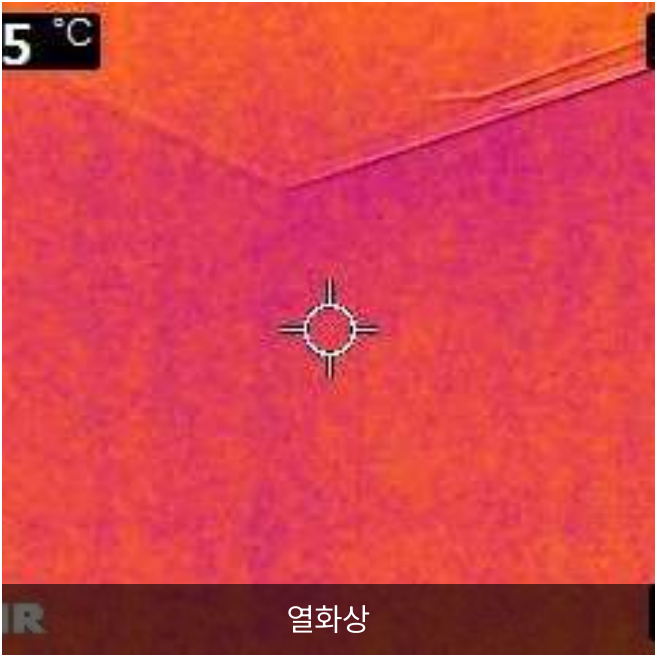
방3

이상없음

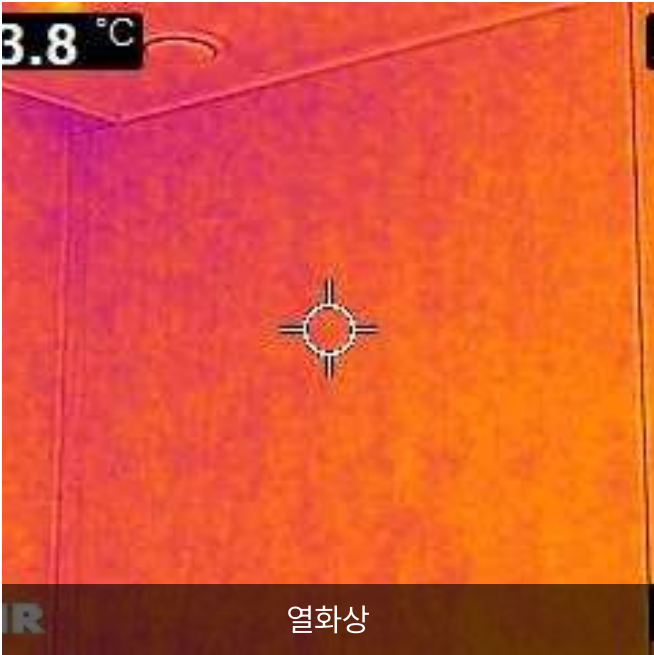
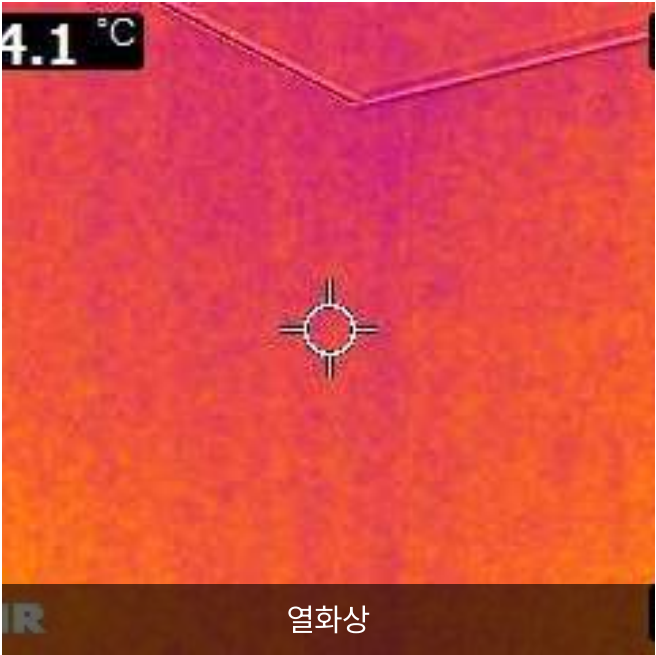
거실

이상없음
