# 공동주택 사전점검 보고서

HOME INSPECTION REPORT

하자 총 57건

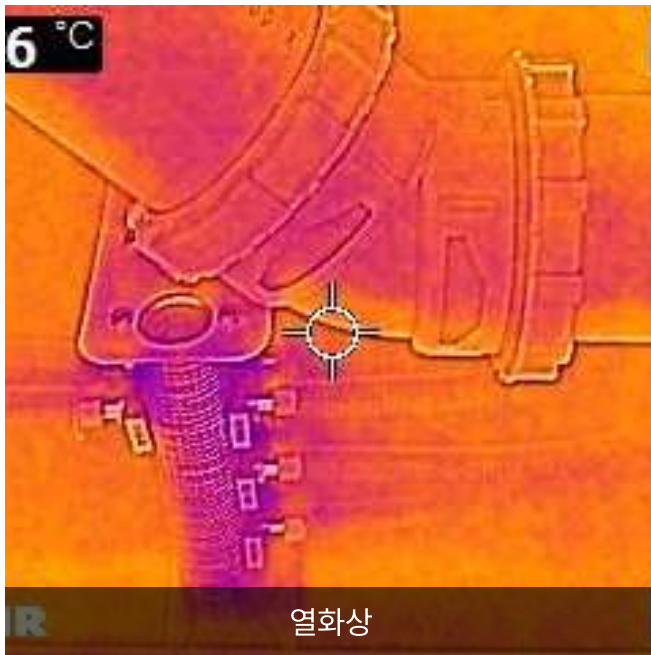
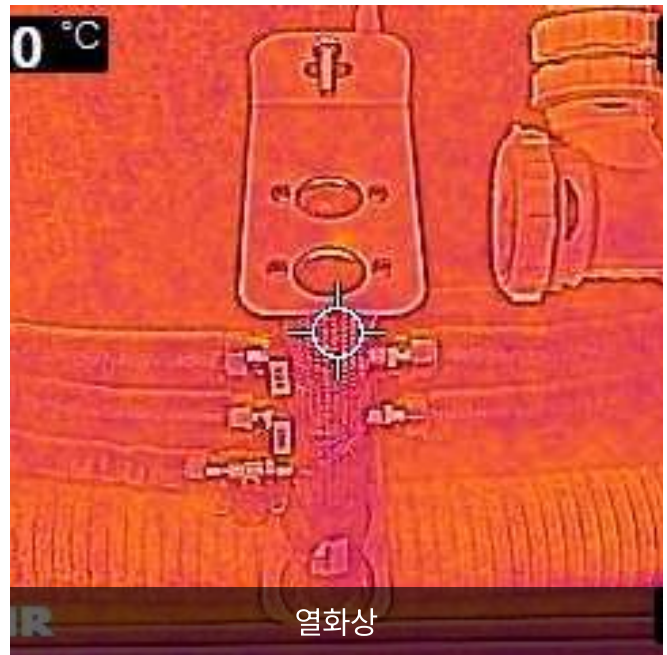
기타

이상없음
