# 공동주택 사전점검 보고서

HOME INSPECTION REPORT

하자 총 57건

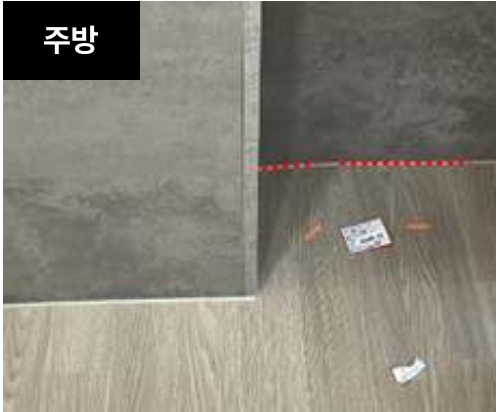
#### 마루 수평불량

주방 아일랜드 식탁 하부의 마루의 시공 불량으로 마루 솟음 하자가 발생했습니다.

공동주택 하자판정 기준 제72조 (바닥구조 조사)

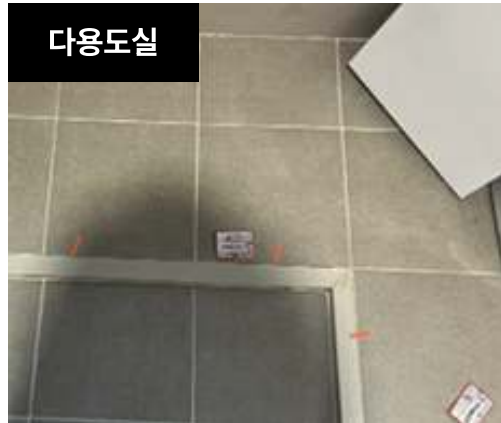
### 타일 들뜸

타일 뒷면의 접착제(몰탈)이 제대로 부착되지 않았습니다.

타일 뒷면의 접착면적이 80%미만 일 경우 하자 단, 모르타르 떠붙임 이외의 공법일 경우 그 표준사용량을 기준 / 공동주택 하자판정 기준 제18조(타일)

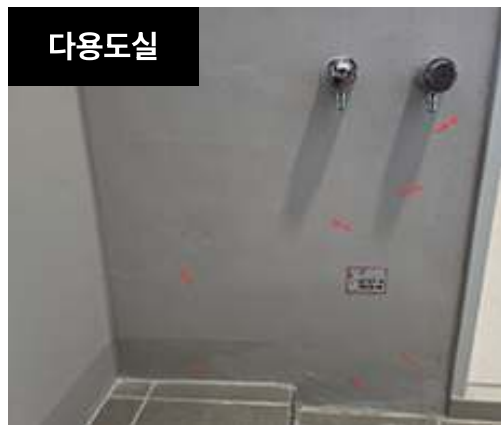
### 도장불량

세대 발코니 등의 도장의 박리, 박락과 함께 도장면의 면불량은 하자입니다.

공동주택 하자판정 기준 제9조(균열의 조사)

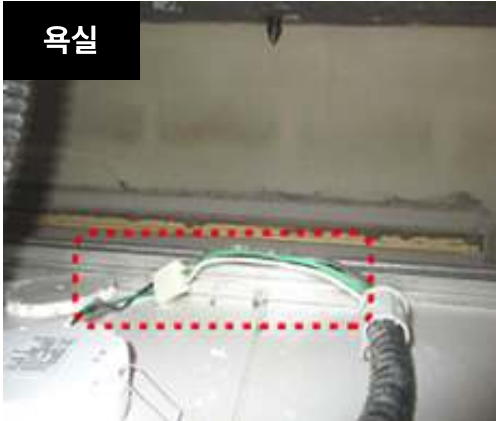
### 가요전선관 결속누락

천장 조명기구에 접속하는 배선에 가요전선관을 배선하지 않고 노출되어 있는 하자입니다.

내선규정 제3320 옥내등 3320 3.2

천장의 누전사고 등 2차 사고가 발생할 수 있으므로 가요전선관 내에 전선을 삽입하여 결속해야 합니다

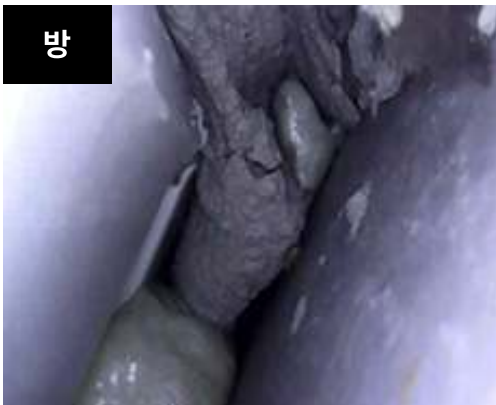
### 창호 사춤불량

창호 내 사춤불량/단열불량으로 인해 창틀떨림을 야기할수 있는 하자입니다. 사진은 창틀에 타공 후 내시경촬영한 것으로 몰탈사춤이 부실하게 시공 되었습니다.

공동주택 하자판정 기준 제9조(균열의 조사)

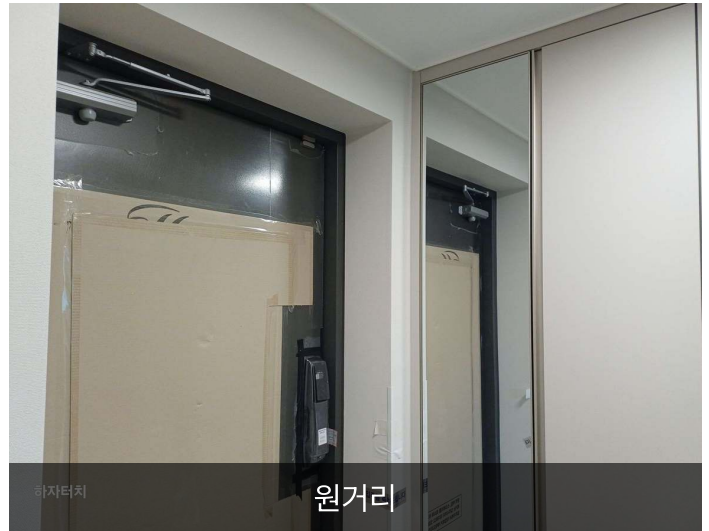
### #2 현관

벽 - 도장 - 도장불량

스트라이커 주변 까짐

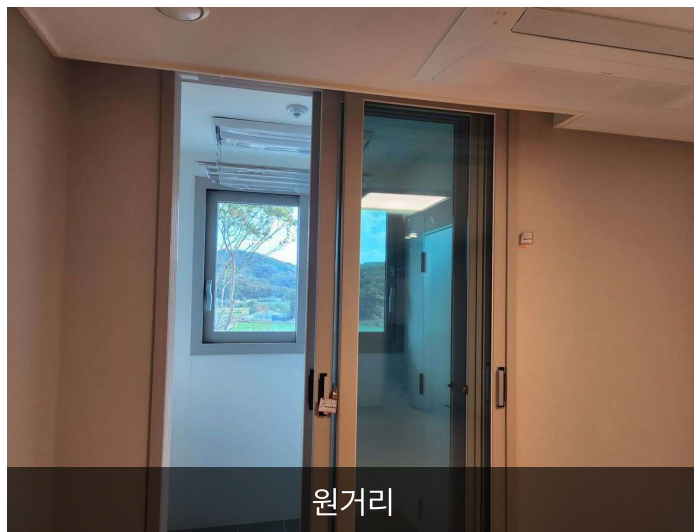
크리센트 잠김불량

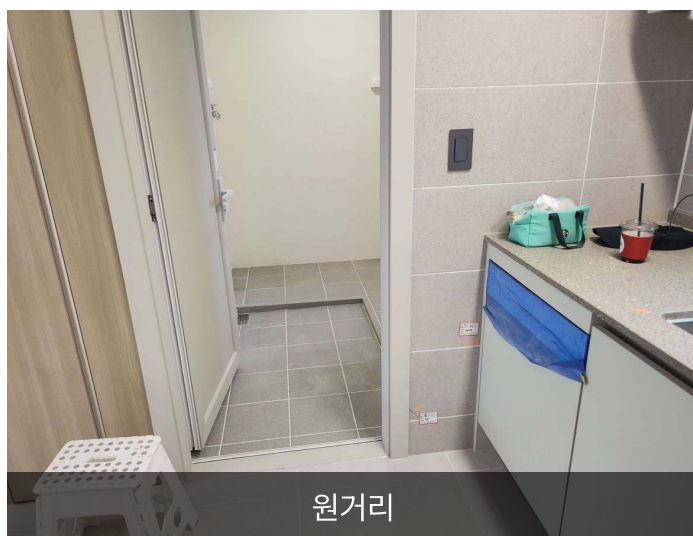
### #41 주방

벽 - 타일 - 파손

다용도 스위치 하부 파손

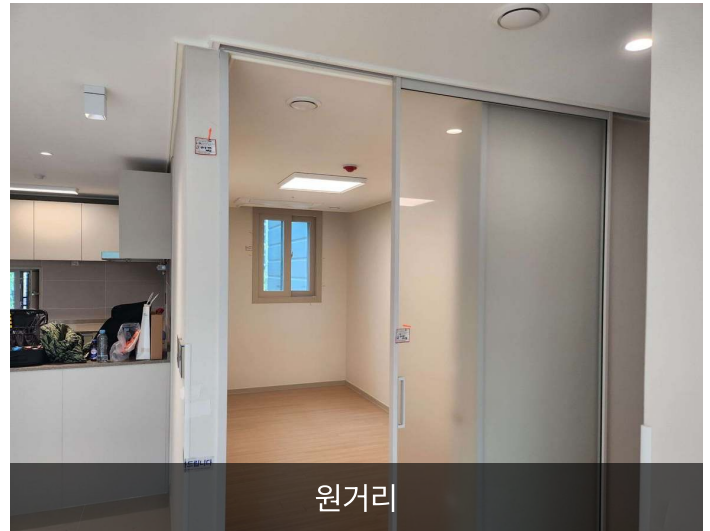
### #48 복도

벽 - 도배 - 먼불량

알파룸 입구 좌 상단 먼불량

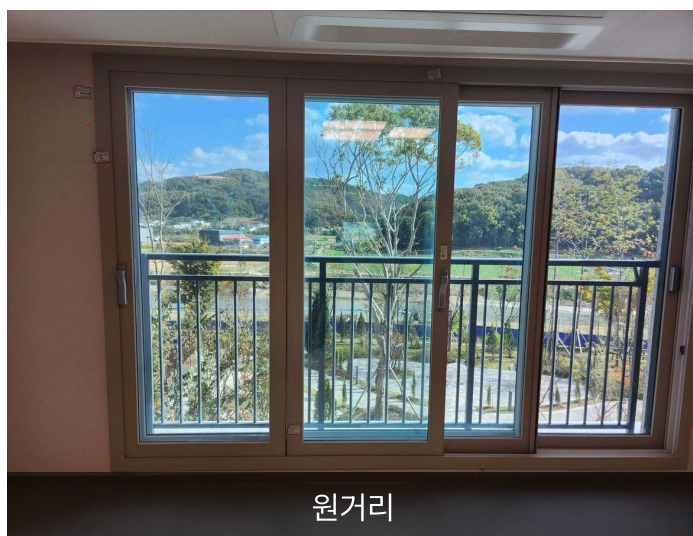
#55 거실

벽 - PL창호 - 개폐불량

좌.우 내창 수직 불량

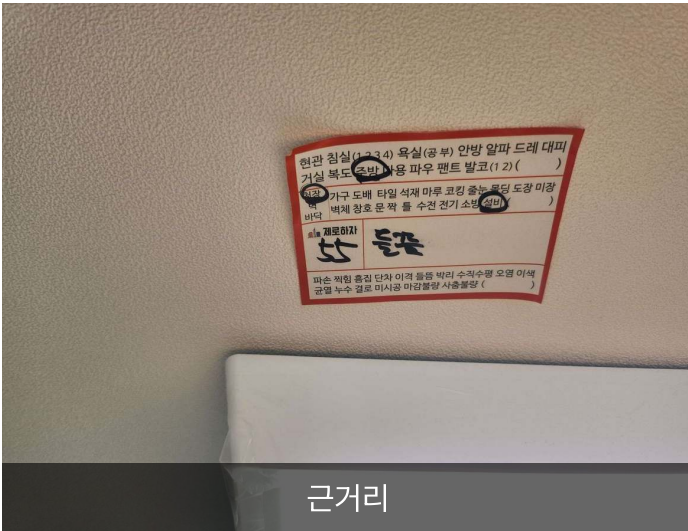
### #56 주방

천장 - 주방 메인조명 - 고정불량

싱크 조명등 들뜸

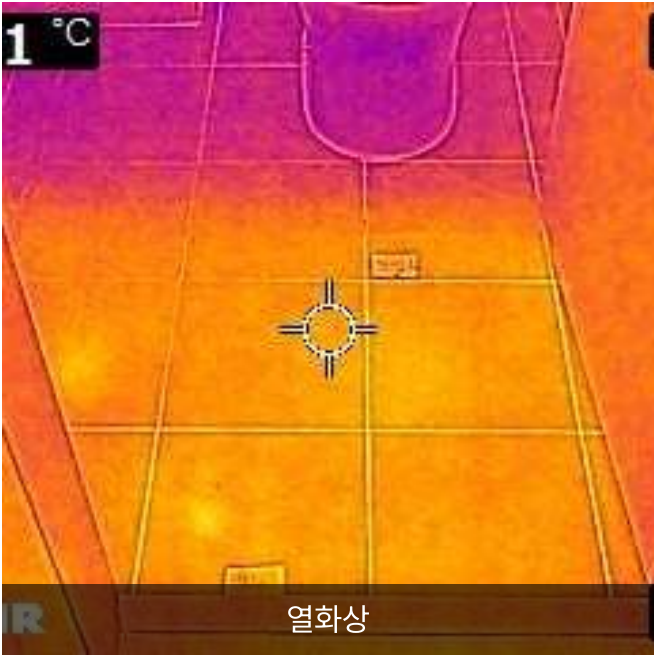
기타1

이상없음

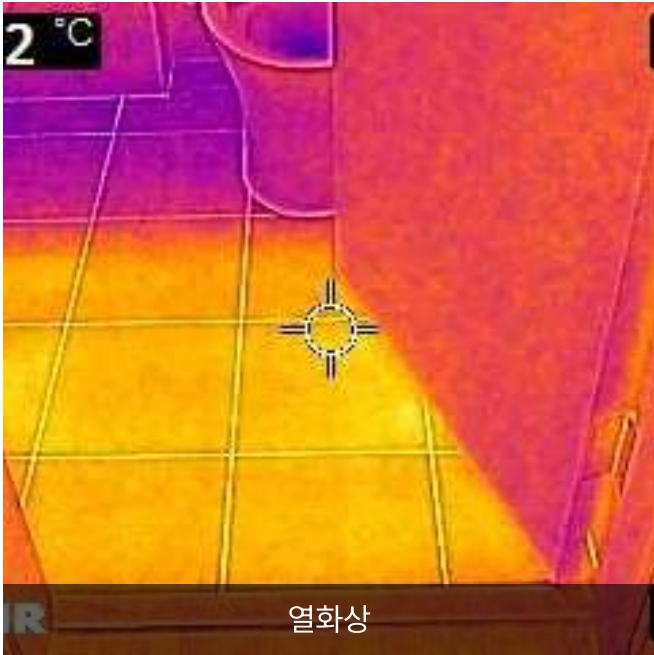
기타2

이상없음
